Istraživanja kompleksa dvorca Brezovice

Izvještaj treće faze istraživanja studenata Odsjeka za povijest umjetnosti
Filozofskog fakulteta Sveučilišta u Zagrebu

Filozofski fakultet Sveučilišta u Zagrebu, Odsjek za povijest umjetnosti

Zagreb, 2014.

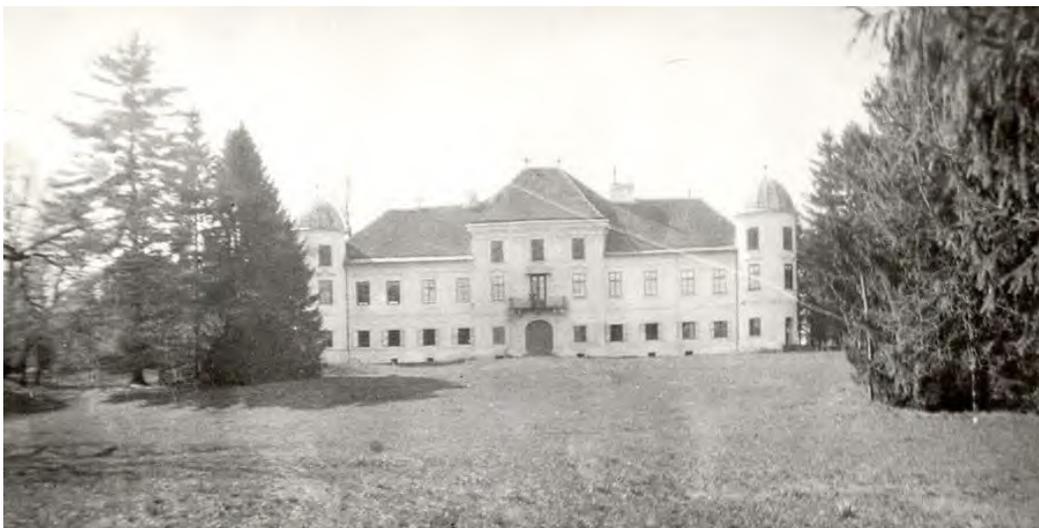
Slika 5. Pogled na ulazno pročelje 1912. godine

Na fotografiji Gjüre Szabe iz 1912. godine [sl. 5] dokumentirana su vrata u sredini zapadne kule. Takvo je stanje zabilježeno i na fotografijama iz 1929. godine [sl. 6] te 1931. godine [sl. 7]. Na ovim fotografijama zapaža se i niska ograda stepenica koje vode u kulu. Punog je volumena i istaknuta u prostoru. Nju vidimo i na fotografiji iz 1948. godine [sl. 8], ali ne i vrata koja su već tada zazidana i na čijem mjestu je danas prazna zidna površina. Vrata se ponovno pojavljuju na fotografijama koje prate obnovu dvorca 1961. godine, o čemu detaljnije piše Ana Deanović.² Na ovim fotografijama [sl. 11] vidljiva je niska ograda, punog volumena. Ona flankira šest stepenica kojima se pristupa ulazu u zapadnu kulu. Također, vidljivo je i da su vrata jednake visine kao prozori prizemlja lagano segmentno zaključena. Sa sve tri strane okvira vrata uočava se tamniji sloj žbuke koji prekida stilizirane trake rustike u širini ograde stepenica.

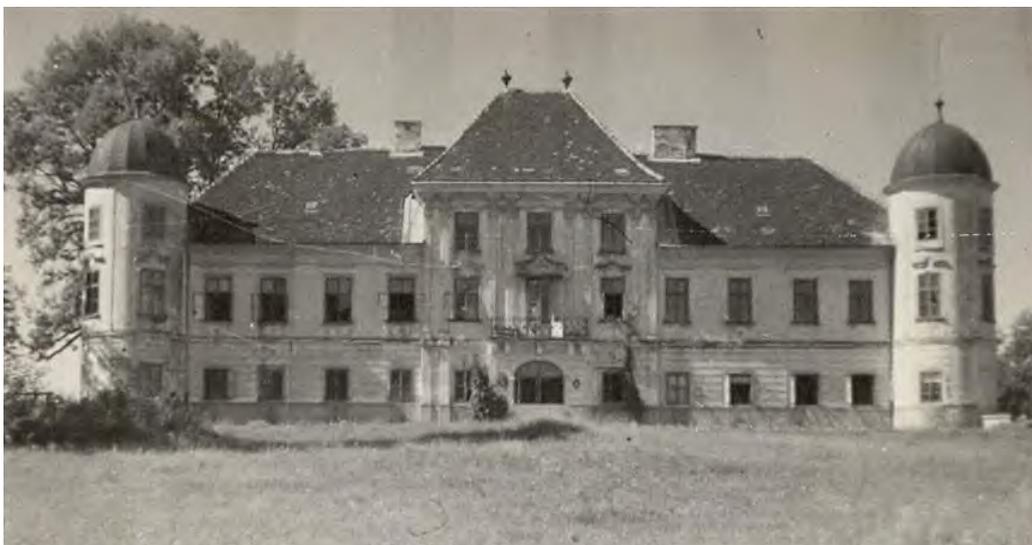
Na fotografiji iz 1948. godine [sl. 8] dokumentirano je pregrađeno stanje ulaznog portala dvorca. Ulaz je pregrađen u veliki segmentno zaključen prozor ispod kojeg se nastavlja horizontalni pojas sokla koji sada kontinuirano teče po cijeloj širini pročelja. Visina horizontalnog pojasa dokumentirana na prethodnim spomenutim fotografijama pročelja iz 1912. i 1948. godine [sl. 5 i sl. 8] razlikuje se od današnje, time što je sada snižena za razinu jedne trake stilizirane rustike dodane ispod prozora prizemlja. Prozor je kasnijim pregradnjama ponovno pretvoren u portal, što je vidljivo iz današnjeg stanja središnjeg dijela pročelja.

Slika 8. Pogled na glavno pročelje 1948. godine

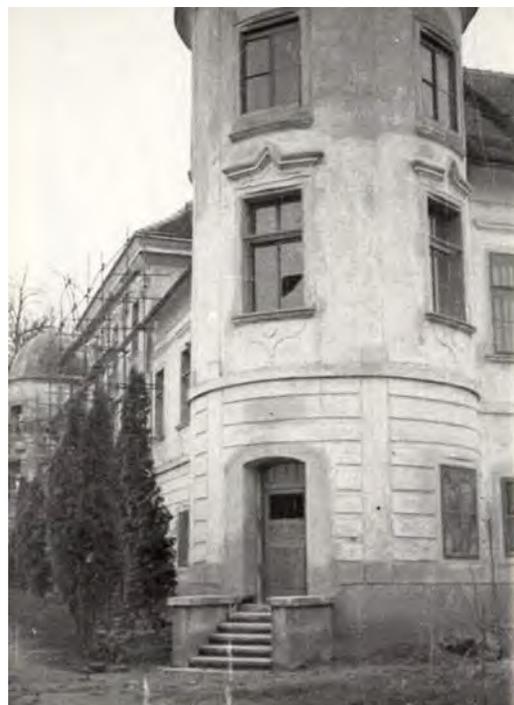
Slika 11. Sjeverno pročelje u tijeku obnove 1961. godine, zapadna kula

Uspoređujući razmatrane fotografije, vidljive su izmjene i na glavnom, sjevernom pročelju. Na fotografijama nastalim prilikom obnove 1961. godine [sl. 11, sl. 13] dodana je jedna linija stilizirane horizontalne rustike ispod prozora, čime je snižena visina sokla, a koja se proteže kroz čitavo sjeverno pročelje, uključujući i bočne kule.

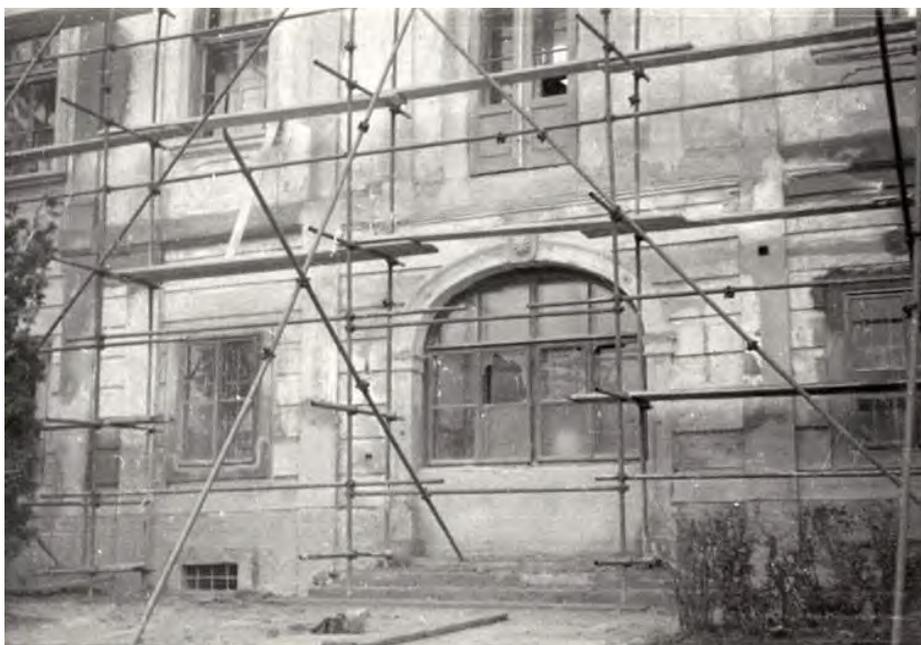
Slika 13. Središnji dio sjevernog pročelja tijekom obnove 1961. godine

Današnje stanje bilježi razliku u debljini horizontalne trake rustike lijevog i desnog dijela pročelja koja je vidljiva. S lijeve strane traka je visine 29,5 cm, a s desne strane portala samo 23 cm. Također, na fotografiji tijekom obnove [sl. 13] vidljivi su i novi žbukani dijelovi. Iako je ova razmatrana fotografija crno-bijela, vidljive su razlike u tonovima te možemo pretpostaviti da su tamniji dijelovi oni koju su nanovo žbukani.

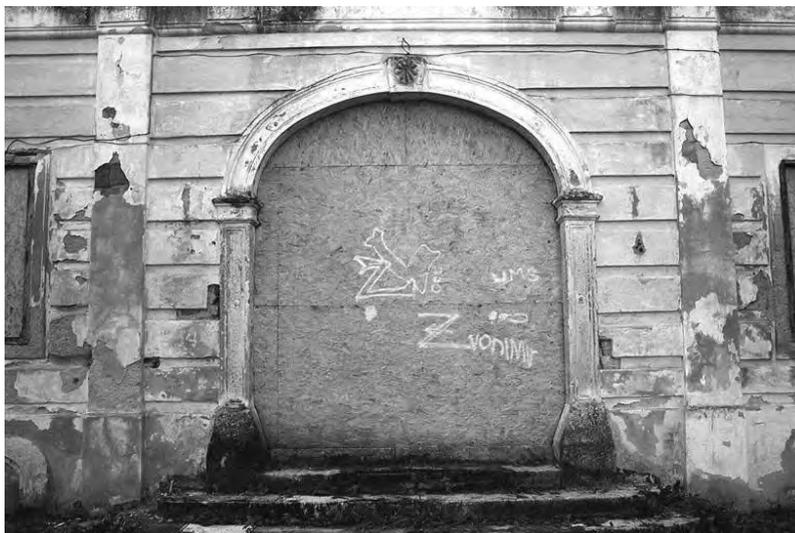
Slika 18. Portal sjevernog pročelja, današnje stanje, 2013.godine

obrade. Portalu se prilazi preko tri stepenice različite dužine, od kojih je prva dugačka 471 cm. Visina portala, računajući od razine početka baza pilastara, koji počivaju na drugoj stepenici, iznosi približno 357 cm, a ukupna širina mu iznosi 324 cm. Visina pilastara je 236 cm, od čega je baza visoka 66 cm, a kapitel 22 cm. Površina tijela pilastra široka je približno 26 cm i od vanjskih se rubova stupnjevito smanjuje trostrukom profilacijom sa sve četiri strane prema središnjem pravokutno izduženom polju. Trake profilacija su različitih visina, širina i presjeka. Vanjska traka je pravokutnog presjeka i široka je 4,5 cm. Srednja je presjeka četvrtine kružnice, te širine 2,7 cm, a unutarnja pravokutnog presjeka široka je 1 cm. Površina pravokutnog polja u sredini pilastra grublje je obrađena od ostatka portala, široka je 8 cm, a u središtu se nalazi prostorno istaknuta kružna profilacija promjera 4 cm. Baze pilastara u donjem su dijelu pravokutnog oblika te široke 49 cm. Kao i stepenice, one se sivom bojom kamena razlikuju od ostatka portala, koji je, iako također od kamena, prebojan u blijedožutu boju kao i ostatak pročelja. Jednostavni kapiteli pilastara širi su u gornjem dijelu nego donjem. Naglašeni su dvjema horizontalnim istaknutim trakama različitih duljina u donjem i gornjem dijelu. Segmentni luk portala jednako je oblikovan kao pilastri – trostrukom profilacijom i grublje obrađenim unutarnjim poljem. U sredini luka je zaglavni kamen trapezoidnog oblika s prostorno istaknutom rozetom u sredini koja počiva na okrugloj osnovi [sl. 19].

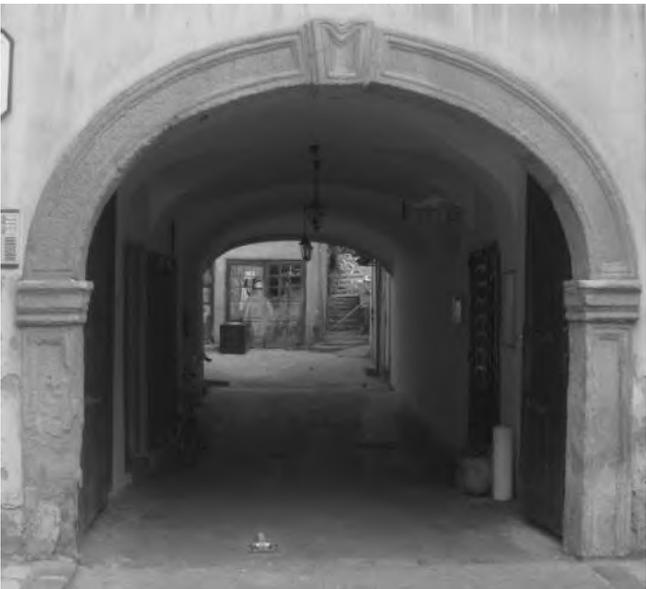
Slika 21. Portal, Tkalčičeva 14, 2013. godine

Na portalu zgrade u Tkalčićevoj ulici 14 [sl. 21] vidljive su sličnosti s brezovičkim primjerom u oblikovanju pilastara i dijelova segmentnog luka i to prvenstveno u grubljoj obradi unutarnjeg polja i trostrukoj profilaciji koja ga uokviruje, sa sličnim oblicima presjeka profilacija. No, jasno se razlikuju po oblikovanju zaglavnog kamena kao i detaljima kapitela. Baze, odnosno krajevi pilastara, više nisu vidljivi na ovom portalu, vjerojatno zbog povišenja razine ulice.

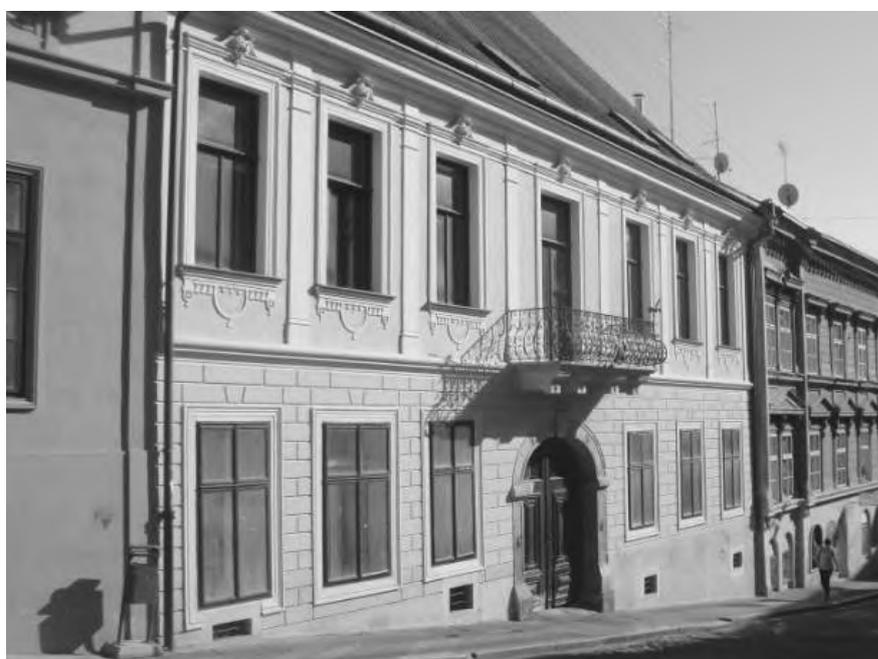
Slika 26. Pročelje, Radićeva 24, 2013. godine

Proširivši opseg komparacije s portala na karakterističan element oblikovanja pročelja kada se iznad portala, odnosno vanjskog ulaza, nalazi prostorno istaknuti balkon s ogradom od kovanog željeza, u arhitekturi najstarijih dijelova Zagreba ističe se primjer gradske palače u Radićevoj ulici 24 [sl. 26]. U sr-

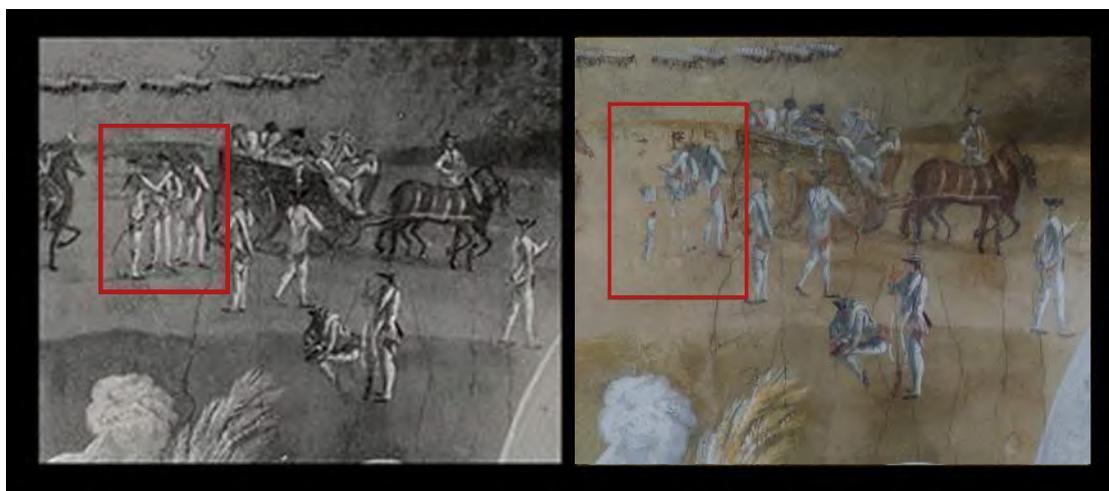
Slika 32. Istočni zid glavne dvorane dvorca u Brezovici, *Bitka kod Liegnitza*, lijevo – Fototeka Uprave za zaštitu kulturne baštine Ministarstva kulture Republike Hrvatske ; desno – fotografija iz dvorca, 2013.

jedne od scena na istočnom zidu koji prikazuje bitku kod Liegnitza [sl. 37] nestao je lik konja, kojemu su vidljive jedino noge, a također su bitno oštećeni i likovi triju vojnika [sl. 32]. Oštećenja, koja su i danas vidljiva, rezultat su i neprimjerenog korištenja dvorane kroz povijest. Na više su mjesta na zidu uočljive rupe od čavala, a pojedini čavli su još uvijek preostali u zidu. Raspukline zida koje su krajem XIX. stoljeća scene „komadale” na segmente, danas su prekrivene, to jest popunjene.

Sadašnje stanje zidnoga oslika ukazuje na potrebu daljnjih restauratorskih radova koji bi uključivali čišćenje „grafita“ na preostale četiri scene sjevernog i južnog zida te skidanje preslika gornje zone sjevernog zida, kako bi se sa sigurnošću utvrdilo cjelovito protezanje izvornoga oslika.

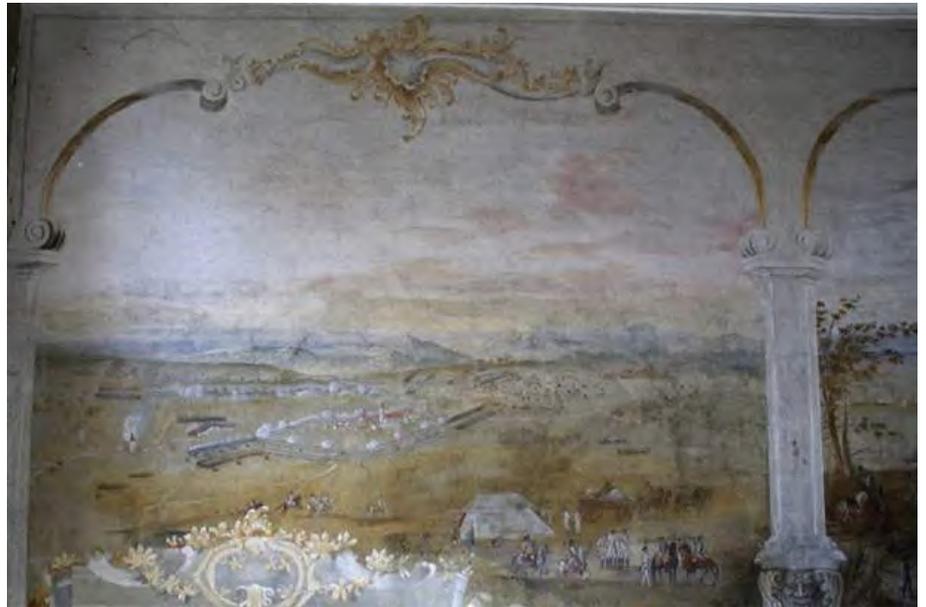
Slika 33. Kompozicija 1, *Bitka kod Leuthena* (5. prosinca 1757.), središnja dvorana, zapadni zid, južna kompozicija, 2013. godine

Mehaničkim čišćenjem gornjeg dijela zidnog oslika, na zapadnoj strani je 1965. godine otkriven njihov izvorni sloj sa sačuvanim slikanim kompozicijama, koji svojom lučnom dekoracijom predstavlja okvir kompozicija 1 i 2. Između ostaloga, pokazalo se da naslikani obelisk, koji je razdvajao ove kompozicije, slikan u veoma nevješto izvedenoj perspektivi, krije daleko kvalitetnije oblikovan stup sa stiliziranim jonskim kapitelom.²² Također, na krajevima zapadnog zida pritom su otkriveni polustupovi s polukapitelima istoga oblika. Na fotografijama zidnoga oslika objavljenima u časopisima *Svijet* i *Novosti* 1929. godine, a koje se čuvaju u *Fototeci MK*, jasno se vidi spomenuti obelisk, koji je prema izvještaju konzervatora Sikimića još vidljiv i u vrijeme radova iz 1965. godine. Obelisci nisu pripadali izvornoj zamisli, ali su najvjerojatnije krajem XIX. prekrili iluzionirane stupove i polustupove na zapadnom i istočnom zidu velike dvorane budući da se na fotografijama koje je snimio S. Weinrich 1895. godine oni jasno vide. Kada je i tko izvršio korekciju kapitela u piramidalni završetak obeliska, nije nam poznato.

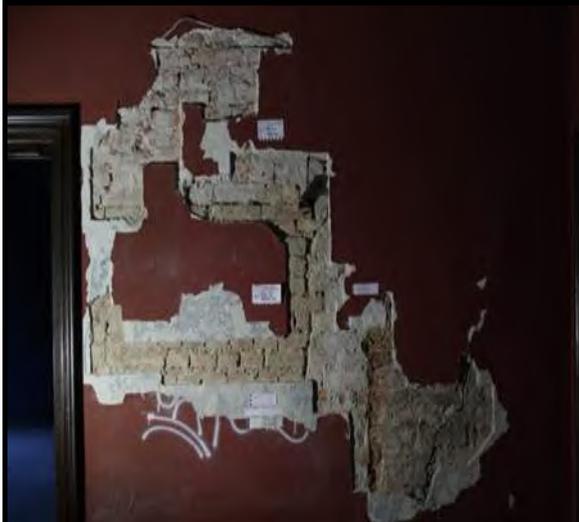
Slika 43.

Sonda 4 na južnom zidu prostorije P15 kata otvorena je kako bi se utvrdilo eventualno postojanje rasteretnog lučnog otvora. Na postojanje tog otvora sumnjalo se nakon otvaranja sonde tijekom zadnjeg istraživanja (S2, rujan 2012.). No, rasteretni luk nije pronađen.

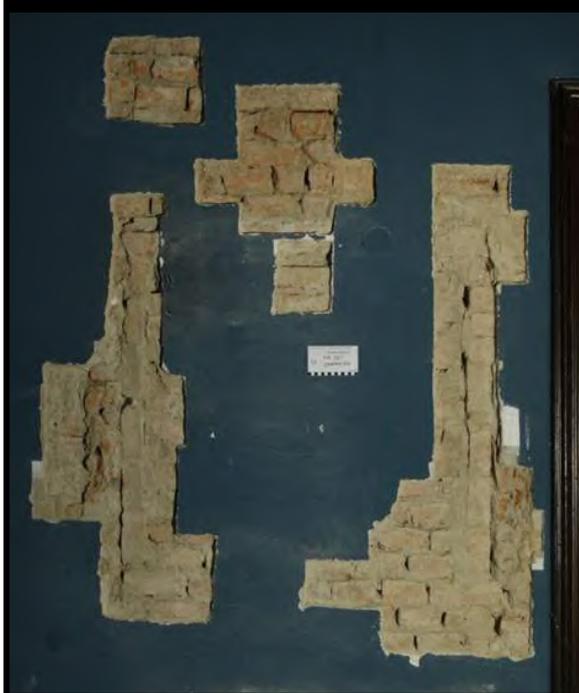
Sonda 5 je otvorena na sjevernom zidu prostorije P16 kata i dokumentira zazidani otvor dimenzija 112×112 cm. Na istočnoj strani otvora, s vanjske strane izvornoga zida, pronađena je glatka žbuka s naličjem, koja pripada starijem otvoru, što ukazuje na postojanje otvora. Sonda je s obje strane otvorena do opeke koja prekida vertikalnu rešku na istočnoj strani.

Vidljivo je nekoliko intervencija. Uz rubove otvora opeka je postavljena vertikalno dok je ispunjena zazidana horizontalno. Rasteretnog luka nema.

Otvaranjem sonde S5 [sl. 44] u prostoriji P16 utvrđeno je postojanje zazidanog otvora, što ukazuje na još jednu od naknadnih intervencija zazidavanja ranijih otvora. Treba istaknuti i zazidani lučni otvor otkriven otvaranjem sonde S6 P10. Ovaj otvor jednake je širine kao i prolaz iz P12 u zapadno krilo dvorca. Tri novootvorene sonde (S1 P14, S2 P14, S7 P9) potvrdile su dogradnju kula na stariju strukturu zida, što je utvrđeno u istraživanjima 2011. godine. Na mjestu vidljive vertikalne pukotine otvorena je sonda S9, kako bi se utvrdila moguća naknadna dogradnja zapadnoga krila, no nisu nađene potvrde za tu pretpostavku. Otvaranje sondi na oba stubišta, S14 [sl. 48] stubišta P12 i sonda S19 [sl. 53] stubišta P18, otkrile su kosu rešku koja prati kosinu stubišta te različite dimenzije uspravljeno postavljenih opeka. Sondiranjem na stubištima (S15 P12 i S16 P18) [sl. 49, sl. 50] utvrđeno je i uklanjanje svoda ili kose pojasnice, na što ukazuje otučen donji dio vertikalno postavljene opeke.

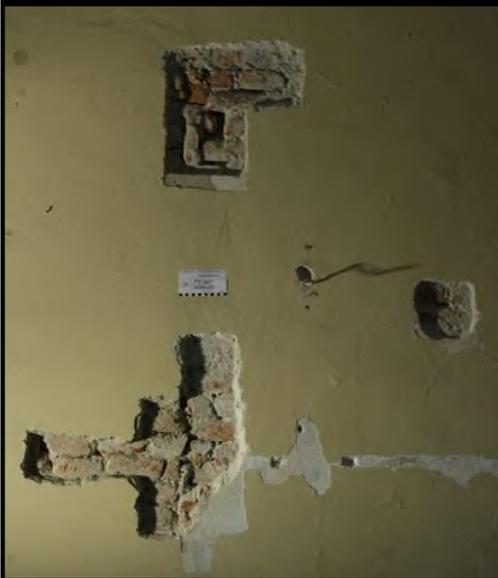
Slika 45.

Sonda 8 je otvorena na južnom zidu prostorije P9 kata i pokazuje rešku otvora zazidanih vrata vidljivih na starijim tlocrtima.

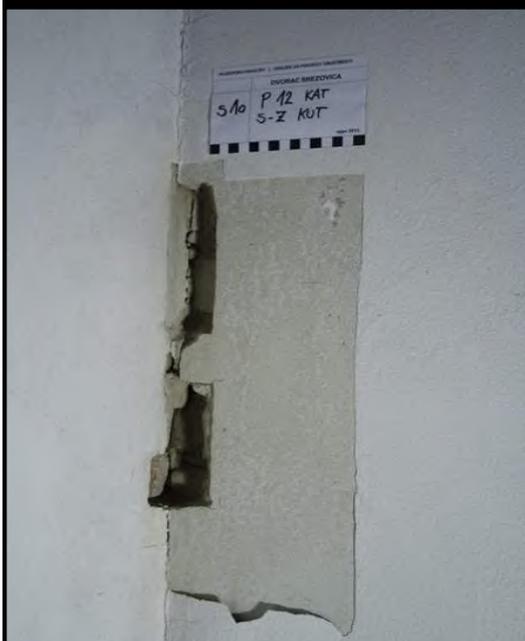
Sonda 10 je otvorena u SZ kutu prostora stubišta P12 na 270 cm visine od razine podesta stubišta, odnosno na 160 cm od razine poda kata. Pokazuje da žbuka i nalič zapadnoga zida kontinuiraju ispod žbuke sjevernoga zida. Otvorena je na jednakoj visini kao i sonda ALU br. 4 i pokazuje bočnu stranu segmentno zaključenog otvora koji nalazimo i na S6 iz prostorije P10.

Žbuka na zapadnome zidu je svijetlosiva vapnena, s krupnijim granulama vapna, te je vidljivo više slojeva naliča, dok je ona na sjevernome zidu smečkasta, ali također s više slojeva naliča.

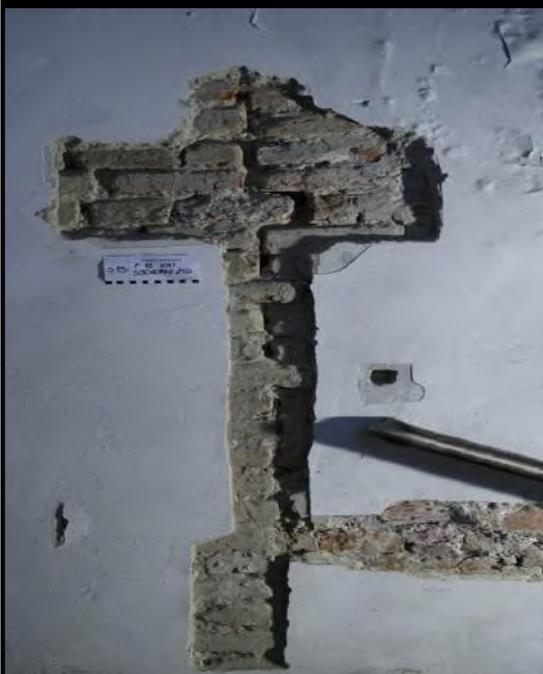
Slika 47.

Sonda 13 je otvorena na sjevernom zidu prostorije P12, od razine poda podesta do visine 200 cm, te pokazuje nepravilnu rešku u osi bočne strane otvora opisanog u S6, S10 i S11.

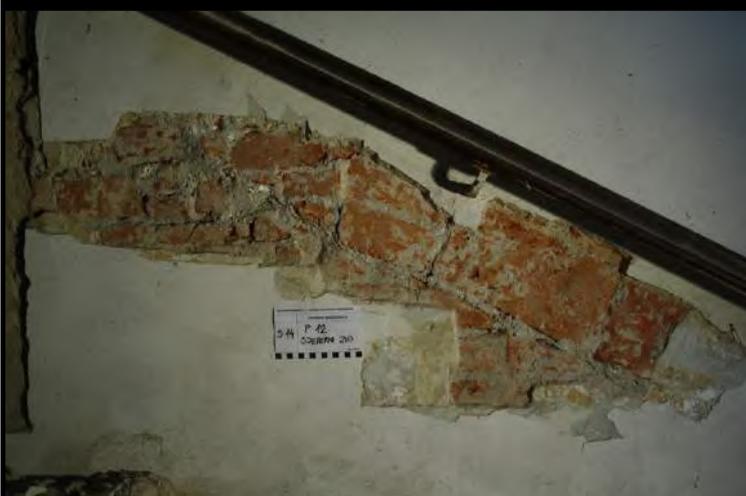
Slika 48.

Sonda 14 je otvorena na sjevernom zidu donjeg kraka stubišta P12, ispod rukohvata. Pronađena je kosa reška koja prati nagib rukohvata, ispod koje je pravilno zidan zid. Iznad reške, pronađene su uspravljeno postavljene opeke koje slijede kosinu rukohvata i stubišta.

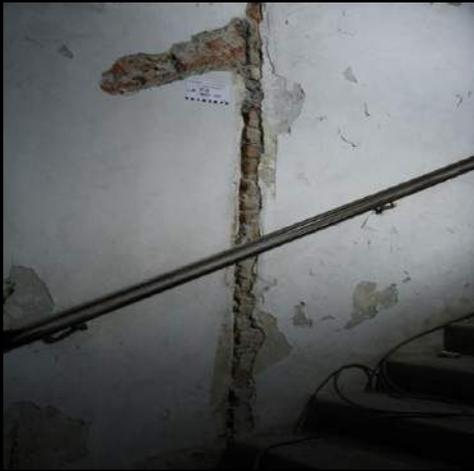
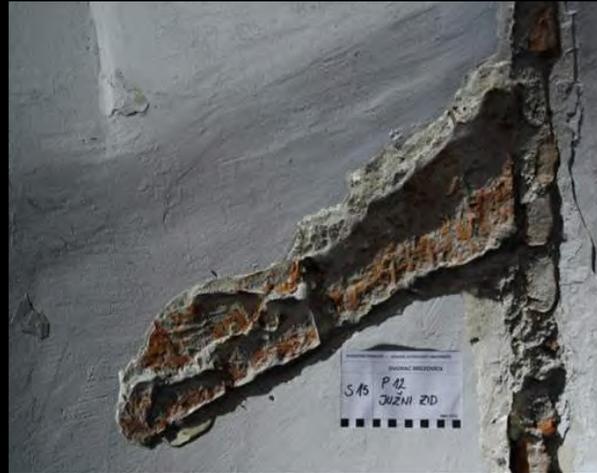
Slika 49.

Sonda 15 se nalazi na južnom zidu P12, ispod segmentnog otvora, koji dijeli stubište od prostora veže P14. Otvorena je na visini od 200 cm od četvrte stube te pokazuje trag rasterećenja uklonjenog svoda ili kose pojasnice. Na takvu tezu ukazuje koso položena uspravljena opeka. Donji brid opeke otučen je prilikom uklanjanja svoda ili pojasnice i poravnavanja zida.

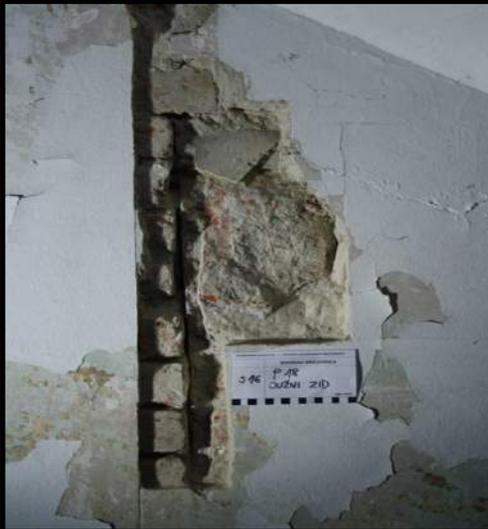
Slika 50.

Sonda 16 je otvorena na južnom zidu istočnog stubišta P18, ispod kosine segmentnog prolaza prema veži, na visini 170 – 215 cm od razine pete stube. Pronađen je začetak svoda ili pojasnice, na što ukazuje vertikalno postavljena opeka. Dio opeke otučen je prilikom uklanjanja svoda ili pojasnice i poravnavanja zida.

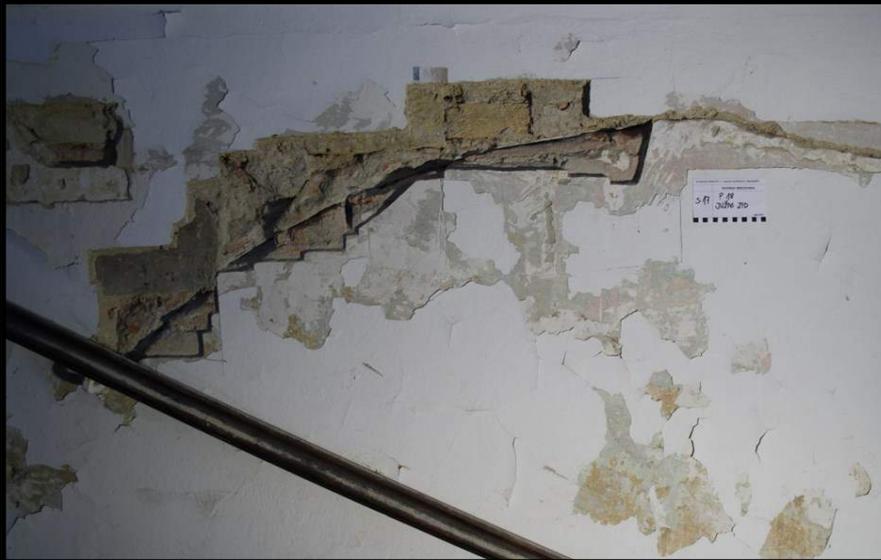
Slika 51.

Sonda 17 je otvorena na južnom zidu donjega kata stubišta P18. U strukturi zida je zazidani segmentni otvor širine 260 cm. S donje strane otvora, pronađeni su žbuka i nalič koji kontinuiraju na zidu u S16. Otvor korespondira otvoru u sondi S4 iz rujna 2012. godine na južnom zidu zapadnoga stubišta P12.

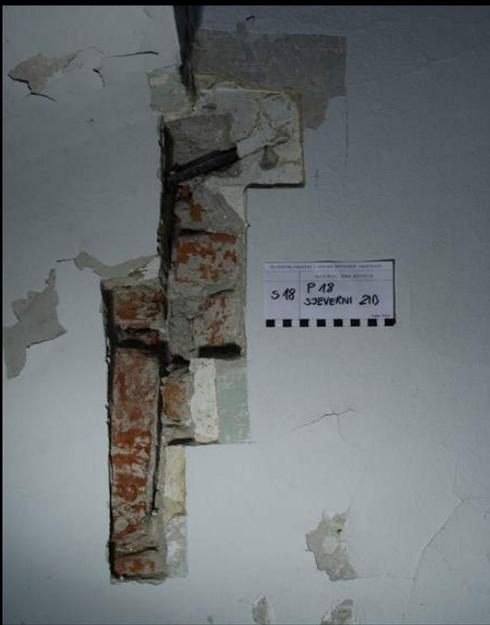
Slika 52.

Sonda 18 se nalazi na sjevernom zidu stubišta P18, ispod segmentnog otvora prema veži, te dokumentira vertikalnu rešku i ostatak rasteretnog luka, što je vidljivo po ukošenoj uspravljenoj opeci, čiji je donji rub otučen prilikom uklanjanja svoda pojasnice, odnosno poravnavanja zida.

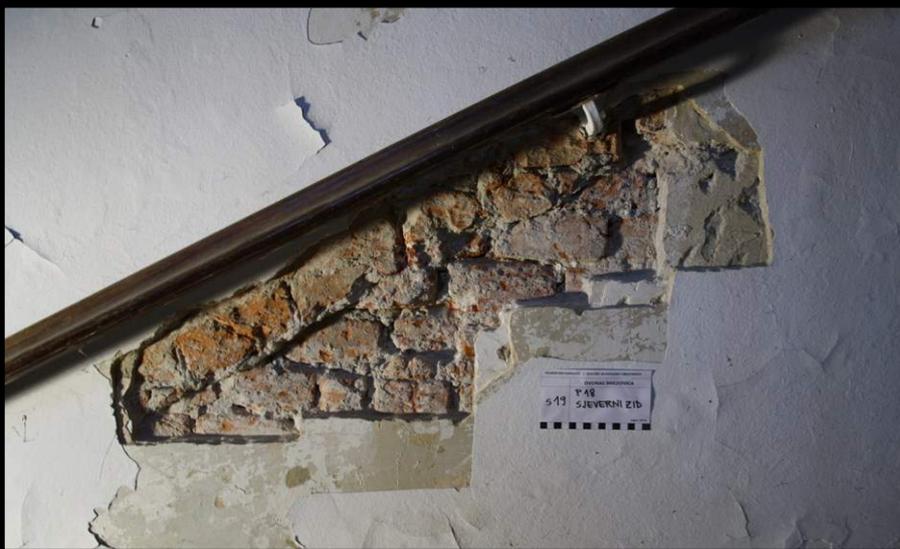
Slika 54.

Sonda 20 je otvorena na suprotnoj strani S15, na istoj visini. Prema sadašnjim otkrićima, pokazuje djelomično koso postavljene opeke nad kojima se nalazi nepravilna zapuna od opeke. Sonda zahtijeva daljnja istraživanja.
